DOSSIER SUR les AVALANCHES

ASSOCIATION pour la SAUVEGARDE des BATIMENTS du CMC

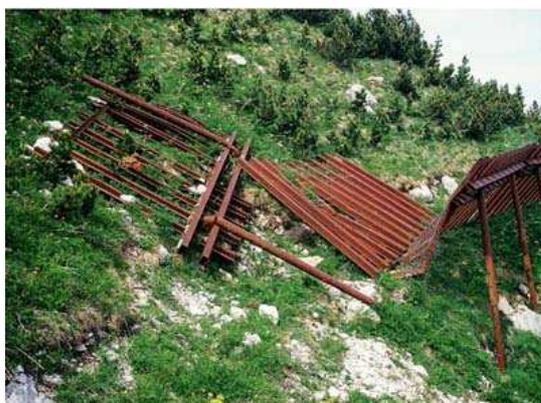
Les paravalanches qui ont retenu les pierres n'ont pas été remis en état. Evidemment leur fonction de paravalanche ne fait plus effet...

D'après les observations, des éboulements ont eu lieu en 1973, 1984, 1987 1990 1994 et 1995. Ces chutes de rochers qui sont au dessus des établissements (normal) ont fini leurs courses dans les paravalanches construits en 1981. Evidemment les paravalanches ont été abimés. La course de ces chutes de pierres s'est finie au niveau 1550 (altitude en mètres). Il faut savoir que le CMC se trouve au niveau 1130. La chute de pierres qui est descendue la plus basse c'est au niveau 1150 (et pas au dessus des établissements mais au dessus du hameau les Gaudes, donc cœur du village « mairie, église, école... »)

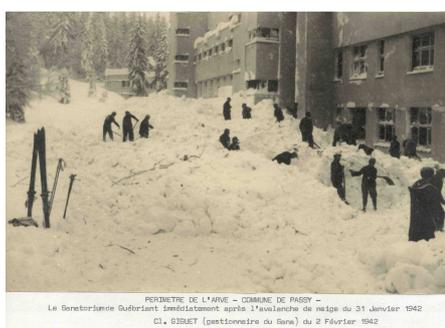
Photo 1

L'avalanche de 1942

Il existe en Haute Savoie, sur la commune de Passy, un sanatorium (le Guébriant) ouvert en 1933 (comme le CMC). Celui-ci est également soumis à des risques d'avalanches. Une avalanche est tombée le 2 février 1942 (*photo 1*). En 1970 une coulée de boue et de neige assez importante est tombé sur le Guébriant et autre... un dispositif de protection fut aussitôt construit (*photo 2*). Le Guébriant arrête son activité contre la tuberculose en 1970. Il est repris par le conseil général du Val de Marnes pour en faire un centre de vacance. Il ouvre en 1971. Aujourd'hui 8 mois sur 12 il ouvert (même l'hiver !) Il possède 400 lits...

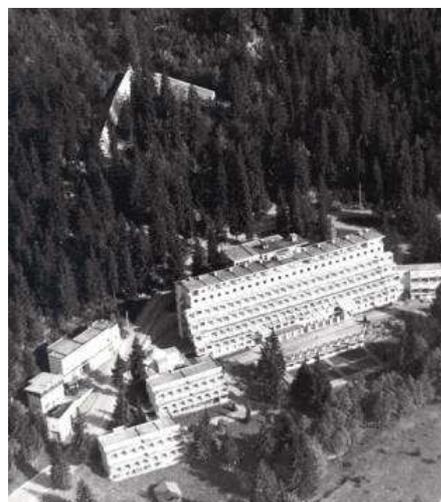
photo 2

Au dessus du bâtiment le dispositif de sécurité

Pour le CMC il est possible de le protéger par un dispositif similaire. Ce dispositif plus les râteliers (avec un entretien régulier) permettra que plus une seule avalanche ne touche les « établissements ».

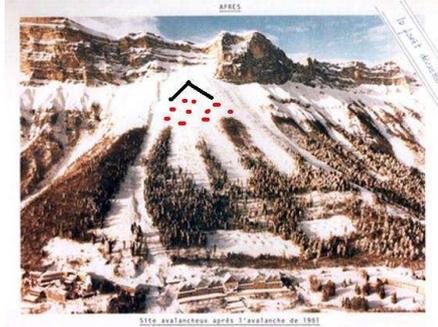
Sur cette photo on distingue le dispositif.

- En noir le mur coupant les avalanches et les envoyant soit à gauche direction la route dans un couloir déjà existant muni d'un dispositif d'alerte pour les voitures (feux rouge clignotant)

- **En rouge** les traits représentent les râteliers retenant la neige et évitant les coulées au delà du « mur » en V.

L'autre partie de l'avalanche sera dirigée sur la station de ski, notamment sur la piste la combe, donc sans dommage matériel et humain (piste fermée en cas de risque).

- Pour les râteliers, rien n'est nécessaire puisque actuellement il y en a et on ne les voit pas.
- Pour le « mur », il faut le peindre couleur « nature » En vert par exemple. De plus, vu que les avalanches ne passeront plus, la végétation va repousser et donc le cacher.

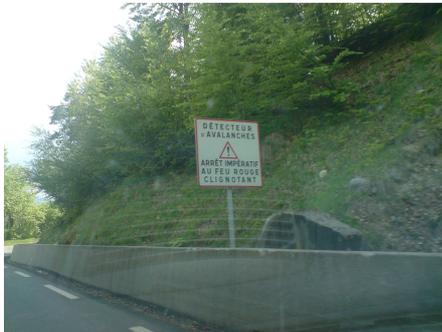
Panneau annonçant le risque d'avalanche et l'arrêt au feu rouge

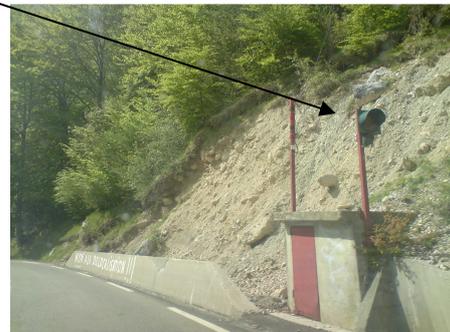
le feu rouge clignotant

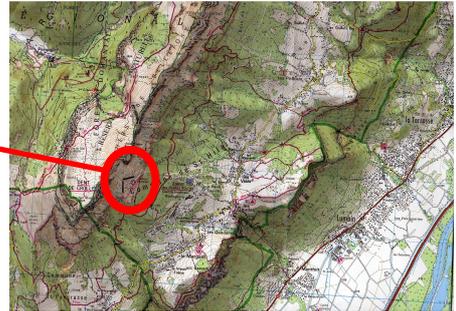
Sur la carte IGN le dispositif a également été placé.

Ce dispositif va permettre de protéger les bâtiments (les 3) du risque d'avalanche. On parle de risque
